მდ. ლახამის ხეობაში არსებული ლახამი ჰესი I და II ნაგებობათა განთავსების
სივრცეში განვითარებული გეოდინამიკური პროცესების ინსპექტირება

ტექნიკური ანგარიში

თბილისი 2025

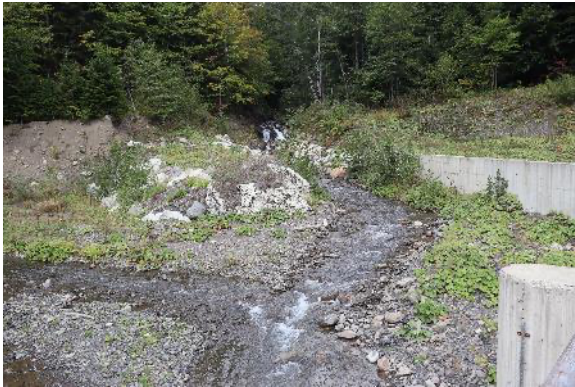
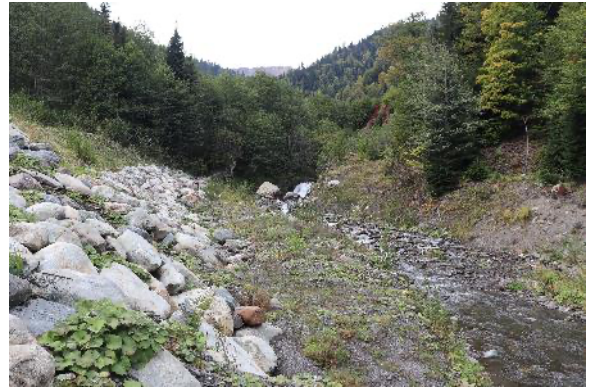
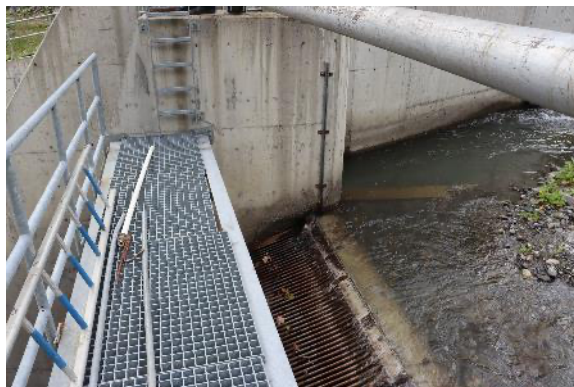
1. ლახამი ჰესი I სათავე კვანძის (X-263648, Y-4767580; სურ.1-3) ფარგლებში მოწყობილია ეროზიის საწინააღმდეგო დიდი ზომის ლოდების წყობის გაბიონის ტიპის კედლები, როგორც ძირითადი წყალსადინარის, ასევე მისი მარცხენა ღვარცოფული ტიპის უსახელო შენაკადის ფარგლებში, რაც უზრუნველყოფს სანაპირო ზოლის და შესაბამისად ნაგებობის მდგრადობას, როგორც ზედა ბიეფის ფარგლებში, ასევე ქვედა ბიეფის კალაპოტის ზონაში.

ლახამი ჰესი I სათავე კვანძში შემავალი ნაგებობები მდგრადია, რომლის კონტურში არსებული თევზსატარი ნაგებობა, ასევე ფუნქციონირებს გამართულად.

საშიში გეოლოგიური პროცესები სათავე კვანძი I ფარგლებში არ დაფიქსირებულა;

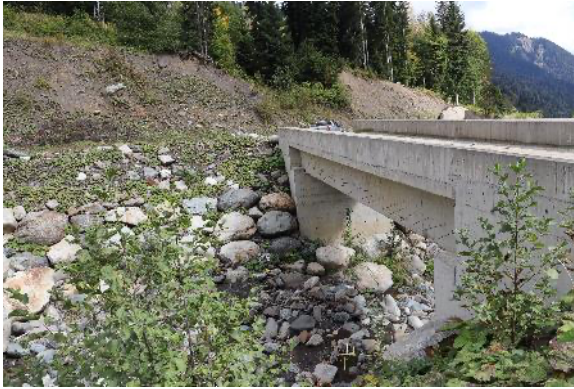
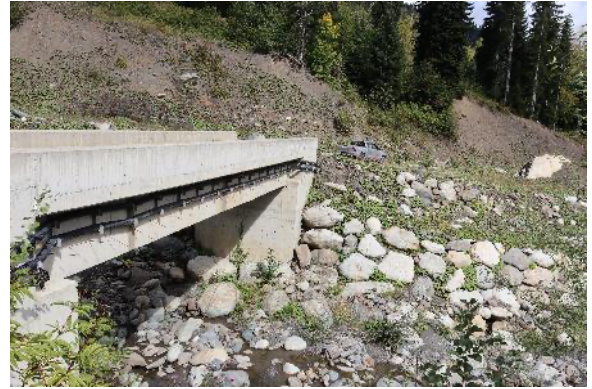
2. ხიდი #1-ის ზედა ბიეფში, სადერივაციო მილსადენი კვეთს მდინარეს (ჰიდროლოგიური გათვლებით უსაფრთხო ჩაღრმავებით ალუვიურ გრუნტებში) კალაპოტის ზონაში (X-264112, Y-4767270; სურ.6-7) და მარჯვენა სანაპიროდან გადადის მარცხენაზე. ხიდის ბურჯების და სადერივაციო მილსადენის მდგრადობის შენარჩუნების მიზნით, კალაპოტის ფარგლებში ხიდის ორივე საყრდენი და მიმდებარე სივრცე მთელ პერიმეტრზე დაცულია ეროზიის საწინააღმდეგო გაბიონის ტიპის დიდი ზომის ლოდების წყობით.

ხიდი #1 და მისი მიმდებარე ტერიტორია მდგრადია, რომლის ფარგლებში საშიში გეოლოგიური პროცესები არ ფიქსირდება;

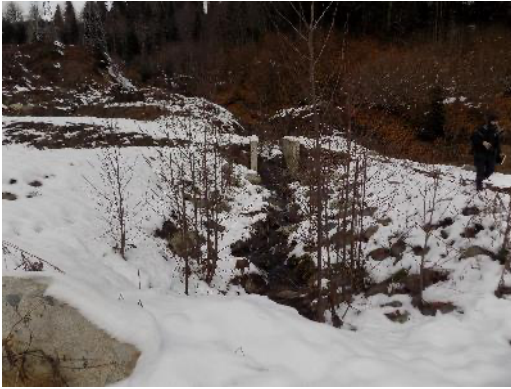
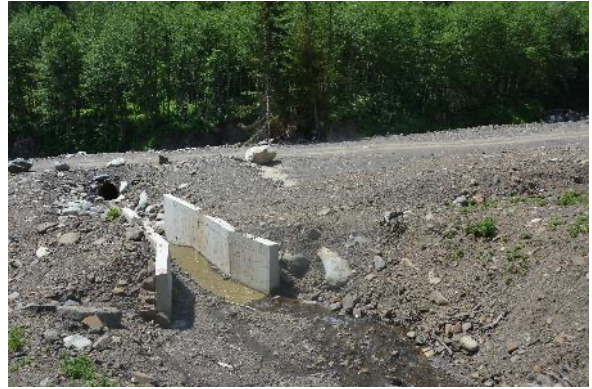
ნაკადგამტარი #1 (X-264420, Y-4767227; სურ.8-9);

ღვარცოფული ხევი N1 - ხევის სიგანე 2-3 მეტრი, ბორტების სიმაღლე 2-4 მეტრი, დაფარულია ხე-მცენარეებით;

ნაკადგამტარები #1-4 მდგრადია (ხევების სადერივაციო მილსადენთან გადაკვეთის უბნები), რომელთა ფარგლებში საშიში გეოლოგიური პროცესები არ ფიქსირდება;

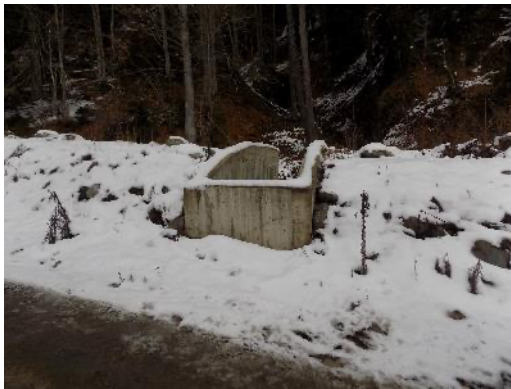
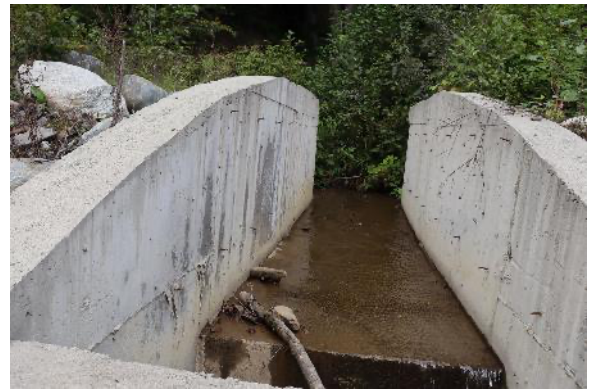
ნაკადგამტარი #2 (X-265085, Y-4766974; სურ.10-11);

ღვარცოფული ხევი N2 - ხევის სიგანე 1-2 მეტრი, ბორტების სიმაღლე 2 მეტრია, რომელიც ზედა მხარეს მატულოს, დაფარულია ხე-მცენარეებით;

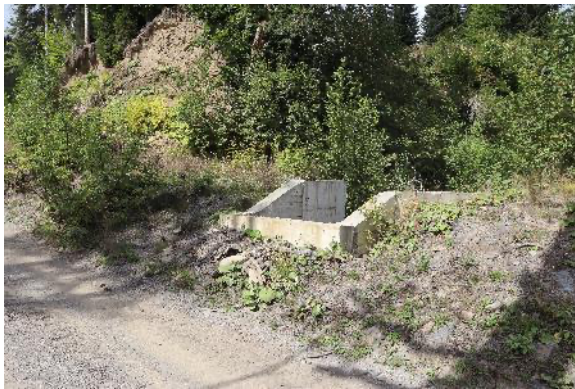
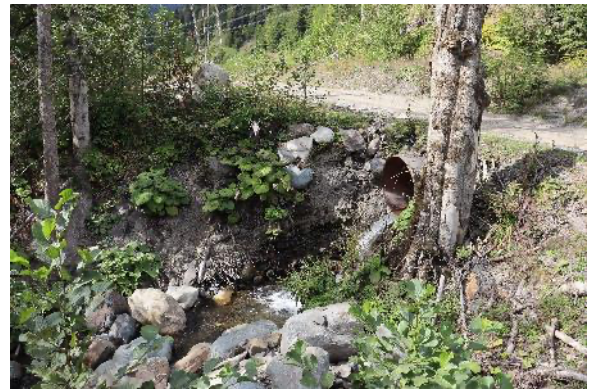
ნაკადგამტარი #3 (X-265600, Y-4766718; სურ.12-13);

ღვარცოფული ხევი N3 - ხევის სიგანე 1.0-2.5 მეტრი, ბორტების სიმაღლე 2-3 მეტრი, დაფარულია ხე-მცენარეებით;

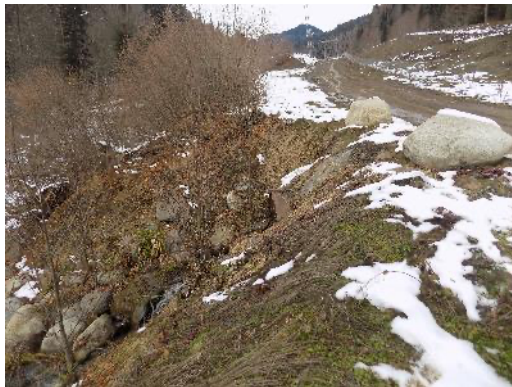
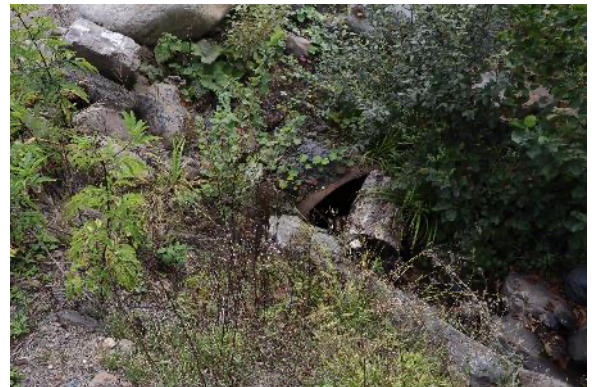
ნაკადგამტარი #4 (X-266118, Y-4766324; სურ.14-15).

ღვარცოფული ხევი N4 - ხევის სიგანე 2.0-2.5 მეტრი, ბორტების სიმაღლე 2.0-3.5 მეტრი, დაფარულია ხე-მცენარეებით;

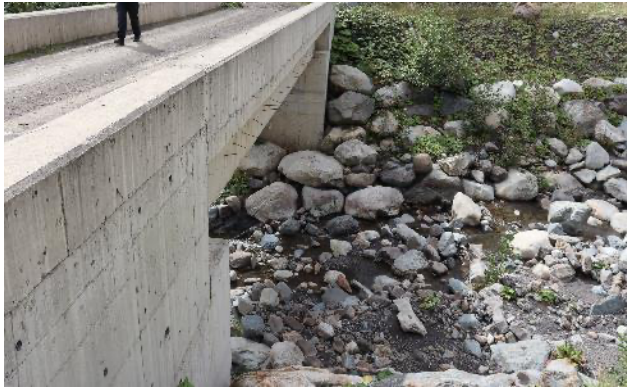
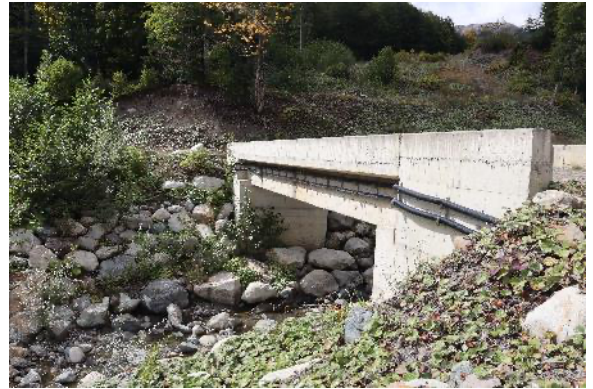
4. ხიდი #2-ის ქვედა ბიეფში, სადერივაციო მილსადენი კვეთს მდინარეს (ჰიდროლოგიური გათვლებით უსაფრთხო ჩაღრმავებით ალუვიურ გრუნტებში) კალაპოტის ზონაში (X-266270, Y-4766212; სურ.16-17) და მარცხენა სანაპიროდან გადადის მარჯვენაზე. ხიდის ბურჯების და სადერივაციო მილსადენის მდგრადობის შენარჩუნების მიზნით, კალაპოტის ფარგლებში ხიდის ორივე საყრდენი და მიმდებარე ტერასების სივრცე მთელ პერიმეტრზე დაცულია ეროზიის საწინააღმდეგო გაბიონის ტიპის დიდი ზომის ლოდების მჭიდრო წყობით.

ხიდი #2 და მისი მიმდებარე ტერიტორია მდგრადია, რომლის ფარგლებში საშიში გეოლოგიური პროცესები არ ფიქსირდება;

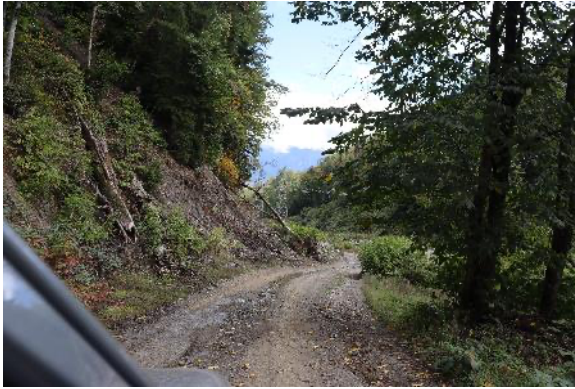
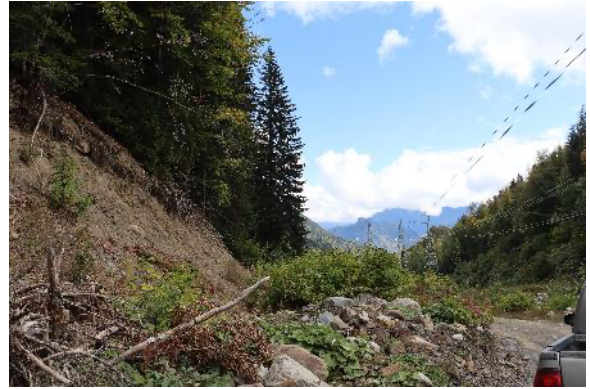
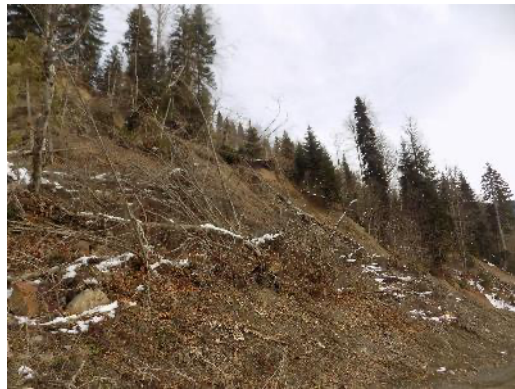
აღრე დაფიქსირებული მეწყრები N1 და N2, 2024 წლიდან გაერთიანებულია ერთი მეწყრული სხეულის კონტურში (X-265215, Y-4766948; X-265385, Y-4766885; სურ.18-20) - სიგანე გზის გასწვრივ 150 მეტრამდეა, დახრილობა 70°, სიმძლავრე არ აღემატება ნიადაგის საფარს და ძლიერ ელუვირებულ ზონას და საშუალოდ 0.3-0.5 მეტრამდეა, ხასიათდება რეგრესიული განვითარებით, ნაწილობრივ დაფარულია ხე-მცენარეებით, ზიანდება ტყის განაპირა ვიწრო ზოლი.

აღნიშნული ტექნოგენური ტიპის მეწყერი, სადერივაციო მილსადენის მდგრადობისთვის საფრთხეს არ წარმოადგენს, რადგან მეწყრული მასების ერთდროულად გადაადგილებული მოცულობა მცირეა, გააჩნიათ უმნიშვნელო ენერგია და შესაბამისად ტრანშეაში განთავსებული და ზემოდან დამატებით დაცული სადერივაციო მილსადენის დაზიანებას ვერ გამოიწვევენ.

საჭიროდ მიგვაჩნია სადერივაციო მილსადენის დერეფანში დაგროვილი მცირე მეწერული მასების გატანა.

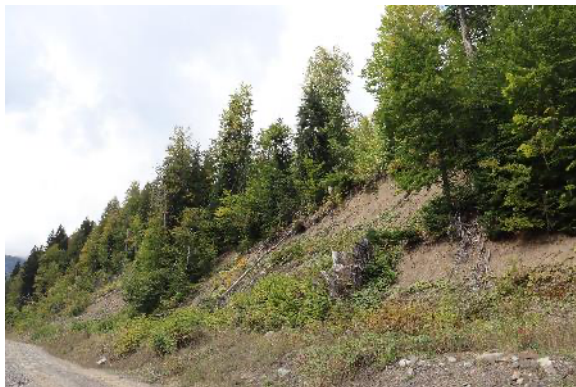
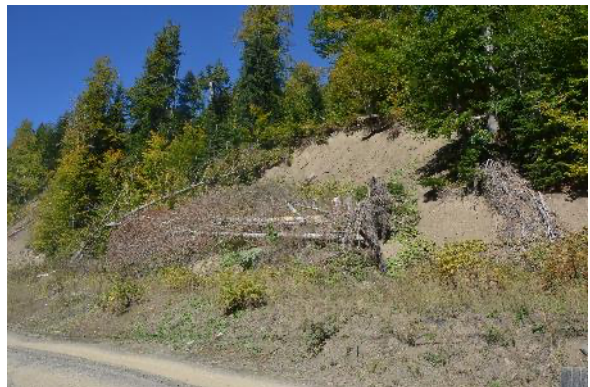
მეწყერი N3 (X-265558, Y-4766758; სურ.21-22) - სიგრძე 8-10 მეტრი, ძირის სიგანე 12-15 მეტრამდე, დახრილობა 75°, ვითარდება რეგრესიულად, აზიანებს ტყის განაპირა ზოლს.

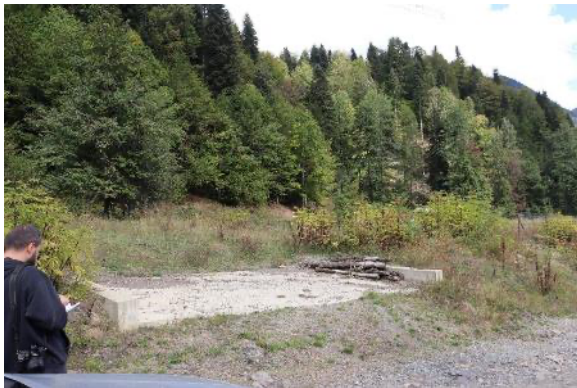
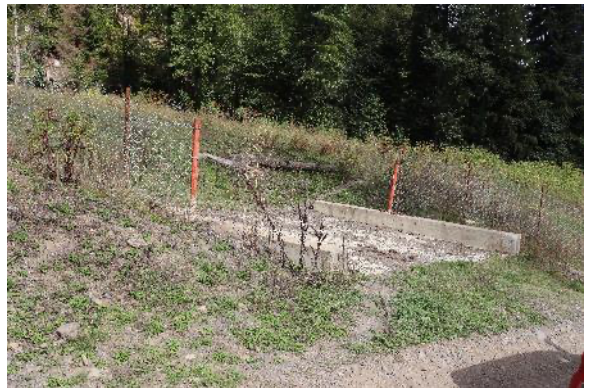
6. სადერივაციო მილსადენის ორ უბანზე, მძიმე ტრანსპორტის გადასადგილებლად, მოწყობილია ბეტონის გადასასვლელები N1 (X-265920, Y-4766465; სურ.23) და N2 (X-266010, Y-4766410; სურ.24), რომლებიც საჭიროების შემთხვევაში უზრუნველყოფენ მთ ქვეშ განლაგებული სადერივაციო მილსადენის მდგრადობას;

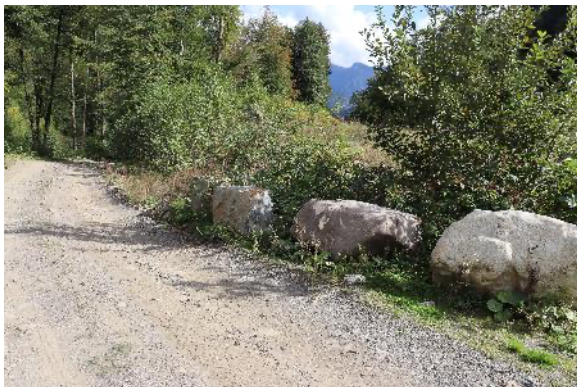
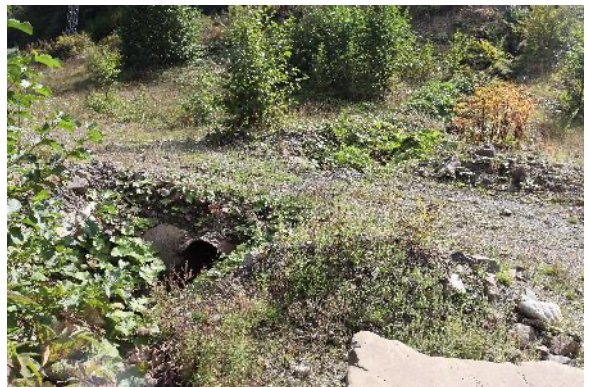
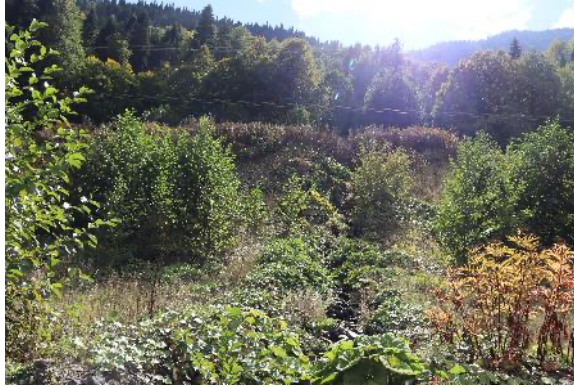
7. მოსახლეობის მოთხოვნით, ხუთი წლის წინ, მდ. ლახამის მარჯვენა მცირე წყალსადინარს შეუცვალეს კალაპოტი, რომელიც ამჟამად კვეთს სადერივაციო მილსადენს ფერდის მხარეს, სავტომობილო გზის მართობულად (X-266625, Y-4766004; სურ.25-27). აღნიშნული შენაკადი არ ხასიათდება ღვარცოფული ბუნებით, რის გამოც სადერივაციო მილსადენთან გადაკვეთის უბანზე საჭიროებას არ წარმოადგენდა დამატებითი ზედაპირული ნაკადგამტარის მოწყობა. წყალსადინარის გზასთან გადაკვეთის უბანზე მოწყობილია ნაკადგამტარი მილი, რომლის მყარი მასალით შევსების შემთხვევაში, წყლის ნაკადი გადავა გზის ვაკისზე და გამოიწვევს მის დაზიანებას. აღნიშნულის გათვალისწინებით, გზის გასწვრივ ჩაწყობილია დიდი ზომის ლოდები.

წყალსადინარის სადერივაციო მილსადენთან გადაკვეთის უბანი მდგრადია, რომლის ფარგლებში საშიში გეოლოგიური პროცესები მოცემულ ეტაპზე არ ფიქსირდება;

საჭიროდ მიგვაჩნია ნაკადგამტარი მილის პერიოდული გაწმენდა, ან მისი შეცვლა დიდი დიამეტრის მქონე მილით.

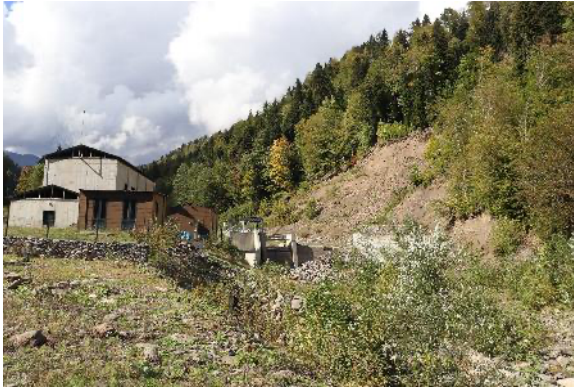
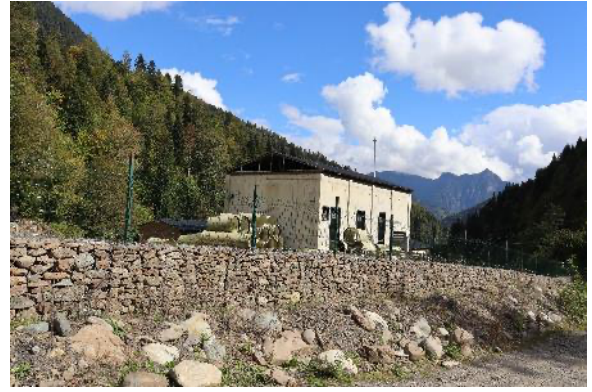
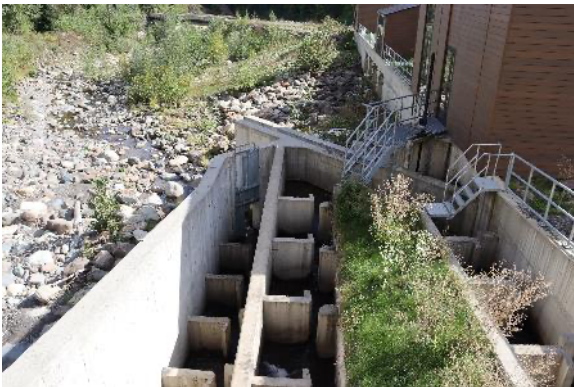
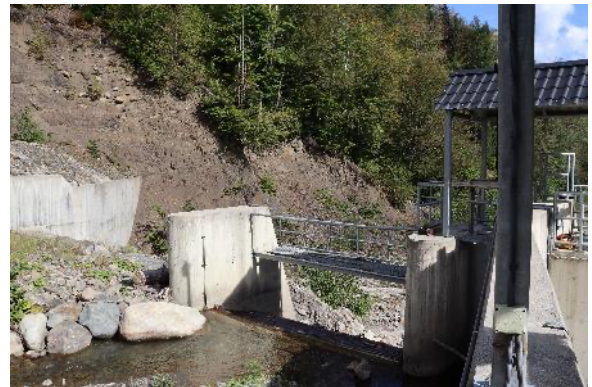
8. ლახამი ჰესი I საგენერატორო შენობის და ლახამი ჰესი II სათავე კვანძის (X-266905, Y-4765865; სურ.28-29; 32-33) ფარგლებში, ძირითად წყალსადინარში მოწყობილია ეროზიის საწინააღმდეგო კედლები დიდი ზომის ლოდების მჭიდრო წყობით, რაც გამოირიცხავს მდინარის სანაპირო ზოლში ეროზიული პროცესების განვითარებას და შესაბამისად უზრუნველყოფს ნაგებობების მდგრადობას, როგორც ზედა ბიეფის სივრცეში, ასევე ქვედა ბიეფის კალაპოტის ზონაში.

ლახამი ჰესი I საგენერატოროს (ჰესის შენობა) და ლახამი ჰესი II სათავე კვანძის განლაგების უბანი მდგრადია, რომლის ფარგლებში ნაგებობების მდგრადობისთვის საფრთხის შემცველი საშიში გეოლოგიური პროცესები არ დაფიქსირებულა.

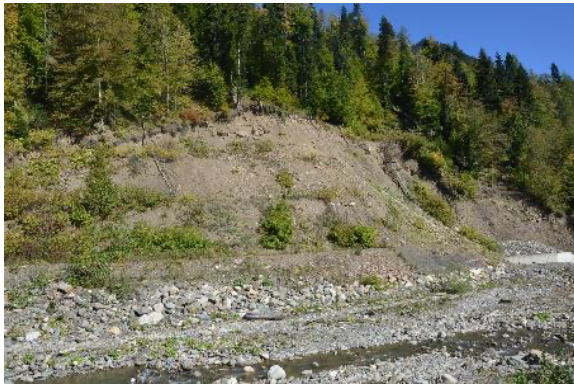
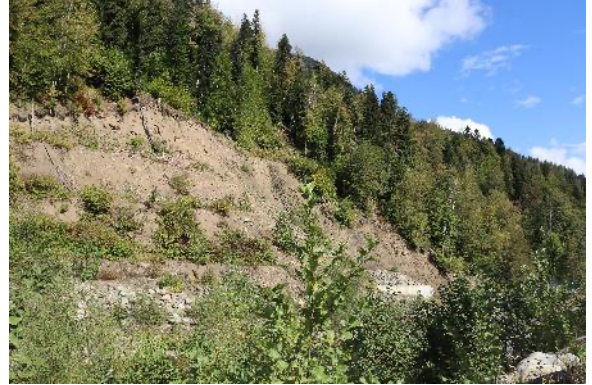
აღსანიშნავია, რომ ზედა ბიეფში, მარცხენა ფერდზე (ადრეულ პერიოდში) გააქტიურებული ტექნოგენური ტიპის მეწყრული სხეულის (მეწყერი N4, X-266852, Y-4765904; სურ.30-31) დასტაბილების მიზნით, მისი ზედაპირი დატერასებულია, რითაც ძირითადად მიღწეულია მისი მდგრადობა, თუმცა რელიეფის დიდი დახრილობის გათვალისწინებით (60-70°), არ გამოვრიცხავთ არსებული მეწყრული სხეულის კონტურში (სიგრძე 12-14 მეტრი, სიგანე 13-15 მეტრი) ცალკეული უბნების პერიოდულ გააქტიურებას, რომლებიც ნაგებობის მდგრადობას, მათი მცირე პარამეტრების გათვალისწინებით და კაშხლის კონსტრუქციიდან გამომდინარე, საფრთხეს ვერ შეუქმნიან.

მოცემული ეტაპისთვის, ფერდობი მდგრადია, რომლის ფარგლებში მეწყრული სხეულის გააქტიურების ნიშნები არ დაფიქსირებულა.

საჭიროდ მიგვაჩნია, მეწყრულ ფერდობზე მუდმივი ვიზუალური გეომონიტორინგული კონტროლის დაწესება ადგილობრივი ძალებით, ხოლო კალაპოტის ზონაში მეწყრული მასების გადაადგილების შემთხვევაში, უნდა განხორციელდეს კალაპოტის გაწმენდა და მათი დროული გატანა;

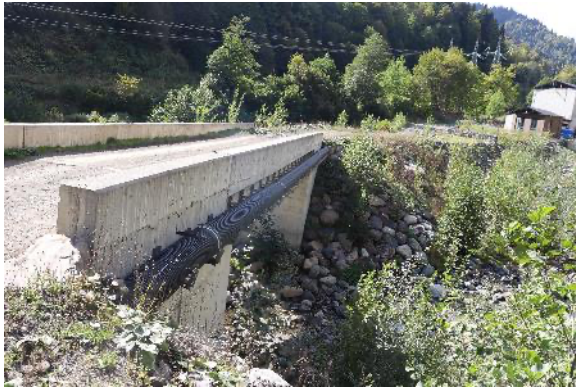
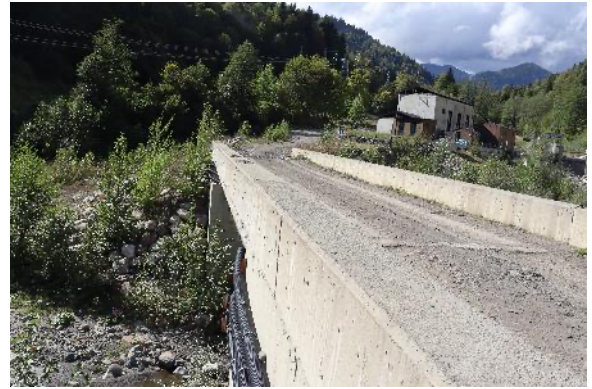
9. ხიდი #3-ის ზედა ბიეფში, სადერივაციო მილსადენი კვეთს მდინარეს (ჰიდროლოგიური გათვლებით უსაფრთხო ჩაღრმავებით ალუვიურ გრუნტებში) კალაპოტის ზონაში (X-266988, Y-4765795; სურ. 34-35) და მარჯვენა სანაპიროდან

გადადის მარცხენაზე. ხიდის ბურჯების და სადერივაციო მილსადენის მდგრადობის შენარჩუნების მიზნით, კალაპოტის ფარგლებში ხიდის ორივე საყრდენი და მიმდებარე სივრცე მთელ პერიმეტრზე დაცულია ეროზიის საწინააღმდეგო გაბიონის ტიპის დიდი ზომის ლოდების მჭიდრო წყობით.

ხიდი #3 და მისი მიმდებარე ტერიტორია მდგრადია, რომლის ფარგლებში საშიში გეოლოგიური პროცესები არ ფიქსირდება;

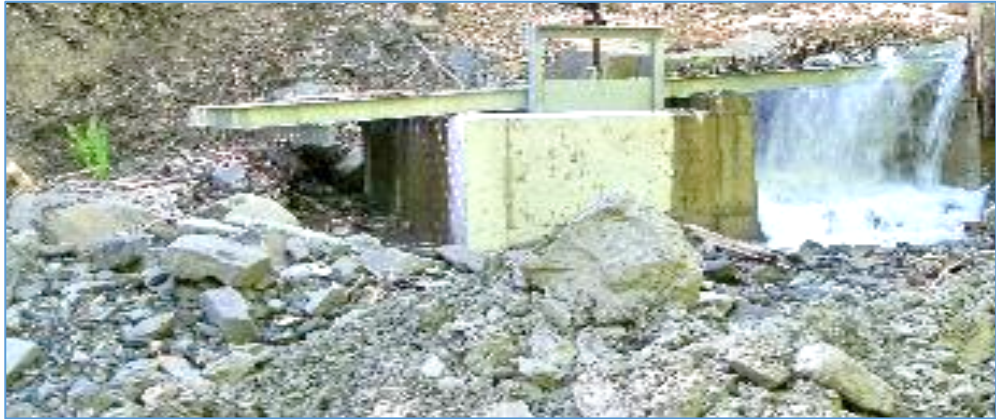
სურ.36

10. მდ. ლახამის მარცხენა შენაკადზე დამატებითი წყალმიმღები (X-267179, Y-4765825; სურ.36) მოწყობილია ლახამი ჰესი II სიმძლავრის გაზრდის მიზნით. აღნიშნული

შენაკადი ხასიათდება ღვარცოფული ბუნებით, რამაც შესაძლოა გამოიწვიოს მცირე წყალმიმღების მყარი მასალით გადაფარვა, თუმცა ნაგებობის კონსტრუქციიდან გამომდინარე, მისი მდგრადობის დარღვევა პრაქტიკულად შეუძლებელია.

ღვარცოფული ნაკადების გავლის შემდგომ პერიოდში, საჭიროდ მიგვაჩნია წყალმიმღების რევიზია და აუცილებლობის შემთხვევაში, მიმდებარე კალაპოტის დროული გაწმენდა ნატანი მასალისგან;

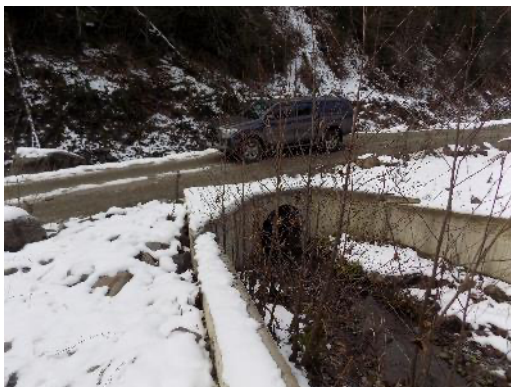
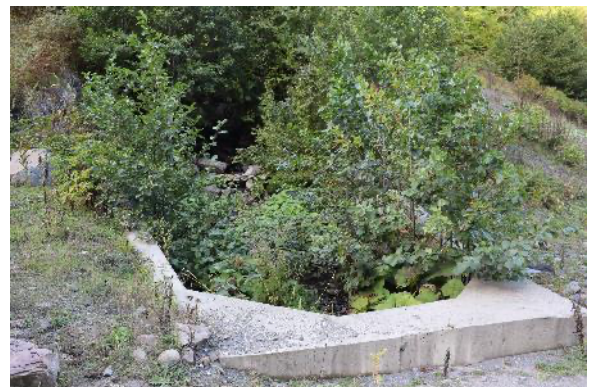
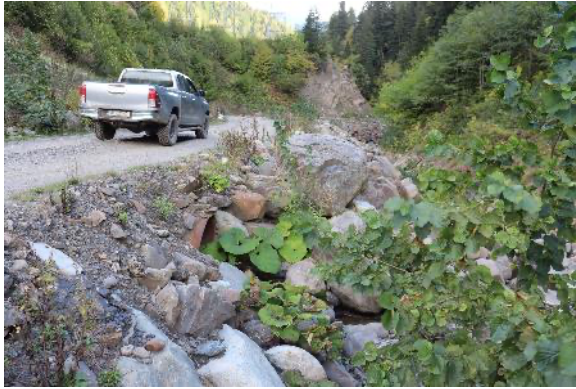
11. ნაკადგამტარი #5 (X-267142, Y-4765628; სურ.37-39) მოწყობილია სადაწნეო სადერივაციო მილსადენის მცირე ღვარცოფულ ხევთან (N5) გადაკვეთის უბანზე, რაც პრაქტიკულად გამორიცხავს სიღრმითი ეროზიული პროცესების განვითარებას და შესაბამისად უზრუნველყოფს, როგორც საავტომობილო გზის, ასევე სადერივაციო მილსადენის მდგრადობის შენარჩუნებას. ნაკადგამტარის სენსიტიური უბნები დაცულია დიდი ზომის ლოდების მჭიდრო წყობით და ბეტონის კონსტრუქციით. ღვარცოფული ხევის პარამეტრები ნაკადგამტარის უბანზე უმნიშვნელოა და შეადგენს:

ღვარცოფული ხევი N5 - სიგანე 2 მეტრი, ბორტების სიმაღლე 1.5-2.0 მეტრი, ფერდობები დაფარულია ხე-მცენარეებით.

ნაკადგამტარი #5 მდგრადია (ხევის სადერივაციო მილსადენთან გადაკვეთის უბანი), რომლის ფარგლებში საშიში გეოლოგიური პროცესები არ ფიქსირდება;

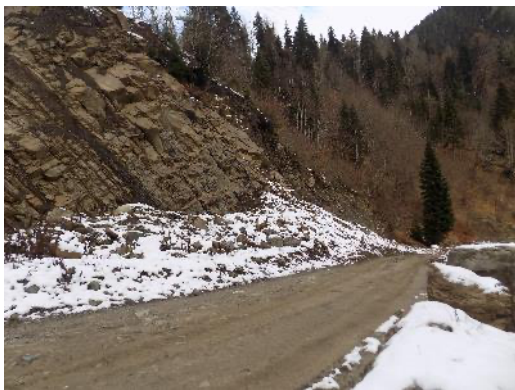
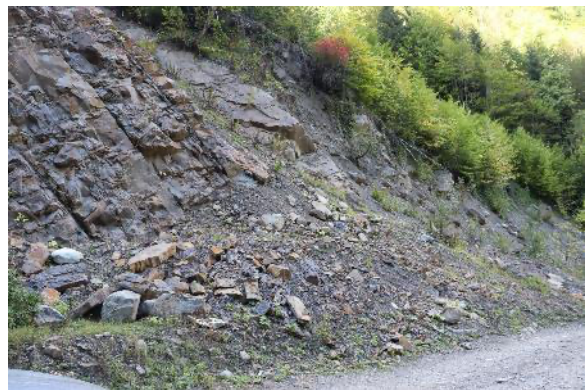
12. მდ. ლახამის ხეობის მარცხენა ფერდობზე, სადერივაციო მილსადენის დერეფნის მიმდებარედ არსებულ კლდოვან ფერდობზე, სადაც შრეების დახრილობა ფერდოს დახრის (70°) თანხვედრილია, ფიქსირდება უმნიშვნელო ქვათაცვენითი პროცესი (X-267272, Y-4765505; სურ.40-41).

აღნიშნული ქვათაცვენითი პროცესი, ტრანშეაში ჩადებული სადერივაციო მილსადენის მდგრადობისთვის საფრთხეს არ წარმოადგენს და შესაბამისად მის დაზიანებას ვერ გამოიწვევს.

მოცემულ ეტაპისთვის, ამ უბანზე ფიქსირდება მხოლოდ ერთეული ქვათაცვენები.

საჭიროდ მიგვაჩნია, ვიზუალური გეომონიტორინგული კონტროლის დაწესება, რათა თავიდან იქნას აცილებული მოსალოდნელი საფრთხეები;

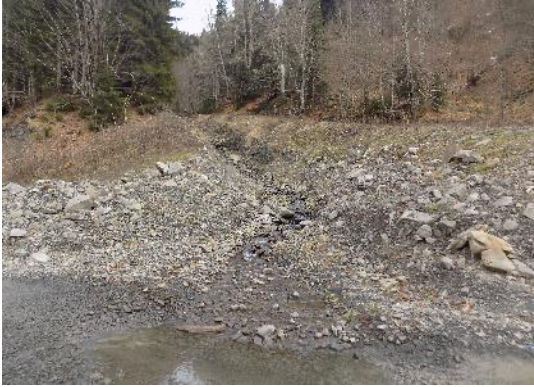
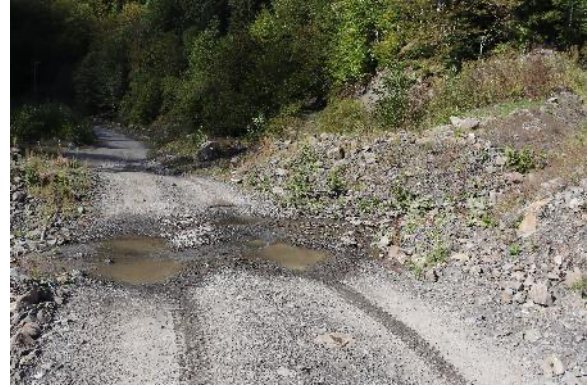
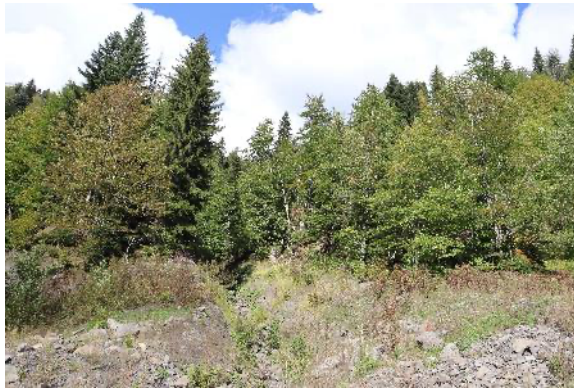
13. სადერივაციო მილსადენის ტრასას კვეთს კიდევ ერთი ღვარცოფული ხევი (X-267468, Y-4765451; სურ.42-44), რომლის პარამეტრები სადერივაციო მილსადენამდე უმნიშვნელოა: სიგანე 1.5-2.5 მეტრი, ბორტების სიმაღლე 2.5 მეტრი, დაფარულია ხე-

მცენარეებით. ხეობიდან გამოსვლის შემდგომ, მდინარის კალაპოტამდე ჩამოყალიბებულია 8-10 მეტრამდე სიმძლავრის გამოტანის კონუსი, რომლის ფარგლებში სადერივაციო მილსადენი განლაგებულია უსაფრთხო სიღრმემდე. ღვარცოფული ხევის დინამიკიდან გამომდინარე, მიმდინარეობს აკუმულაციური (დალექვითი) და არა სიღრმითი ეროზიული პროცესი, რაც გამორიცხავს სადერივაციო მილსადენის დაზიანების შესაძლებლობას.

გამოტანის კონუსის შუა ნაწილი, ღვარცოფული ნაკადის უსაფრთხოდ გატარების მიზნით, ხელოვნურად ჩაღრმავებულია ხევის კალაპოტამდე, რომლის ორივე ბორტის გასწვრივ მოწყობილია ქვანაყარი ტიპის დამბები.

ღვარცოფული ხევის სადერივაციო მილსადენთან გადაკვეთის უბანი მდგრადია, რომლის ფარგლებში საშიში გეოლოგიური პროცესები არ ფიქსირდება;

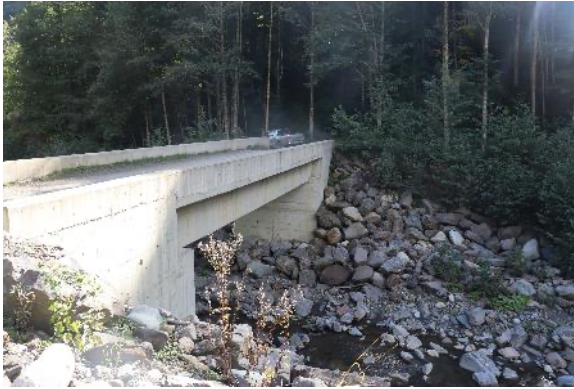
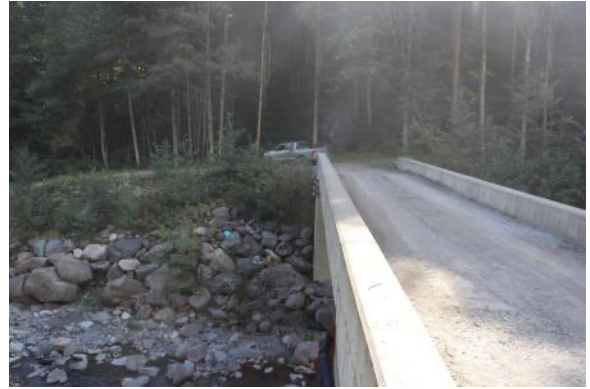
14. ხიდი #4-ის ქვედა ბიეფში, სადერივაციო მილსადენი კვეთს მდინარეს (ჰიდროლოგიური გათვლებით უსაფრთხო ჩაღრმავებით ალუვიურ გრუნტებში) კალაპოტის ზონაში (X-267688, Y-4765052; სურ.45-46) და მარცხენა სანაპიროდან გადადის მარჯვენაზე. ხიდის ბურჯების და სადერივაციო მილსადენის მდგრადობის შენარჩუნების მიზნით, კალაპოტის ფარგლებში ხიდის ორივე საყრდენი და მიმდებარე სივრცე მთელ პერიმეტრზე დაცულია ეროზიის საწინააღმდეგო გაბიონის ტიპის დიდი ზომის ლოდების მჭიდრო წყობით.

ხიდი #4 და მისი მიმდებარე ტერიტორია მდგრადია, რომლის ფარგლებში საშიში გეოლოგიური პროცესები არ ფიქსირდება;

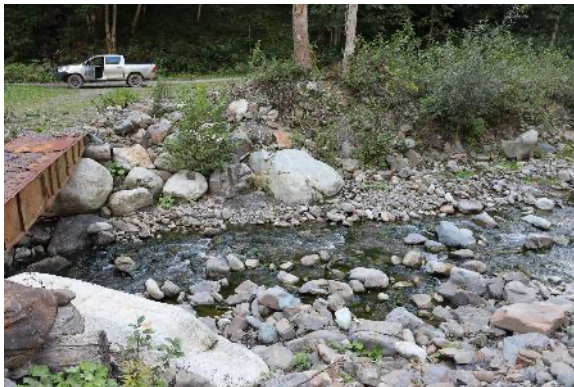
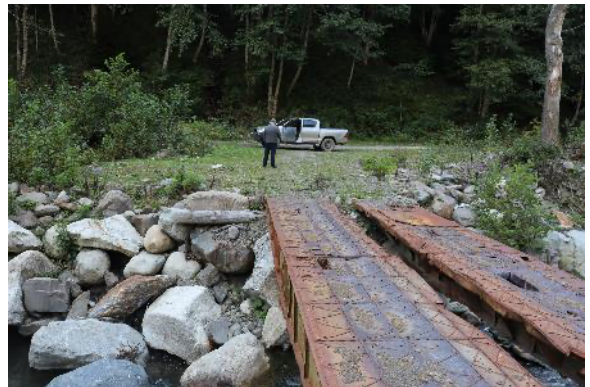
15. რკინის ხიდი #5-ის ზედა ბიეფში, სადერივაციო მილსადენი კვეთს მდინარეს (ჰიდროლოგიური გათვლებით უსაფრთხო ჩაღრმავებით ალუვიურ გრუნტებში) კალაპოტის ზონაში (X-269165, Y-4764238; სურ.47-48) და მარჯვენა სანაპიროდან გადადის მარცხენაზე. ხიდის ბურჯების და სადერივაციო მილსადენის მდგრადობის შენარჩუნების მიზნით, მიმდებარე სივრცე დაცულია ეროზიის საწინააღმდეგო გაბიონის ტიპის დიდი ზომის ლოდების წყობით.

რკინის ხიდი #5-ის ბურჯების მიმდებარე ტერიტორია მდგრადია, რომლის ფარგლებში საშიში გეოლოგიური პროცესები არ ფიქსირდება;

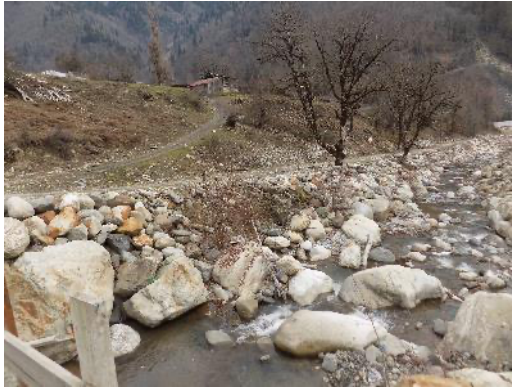
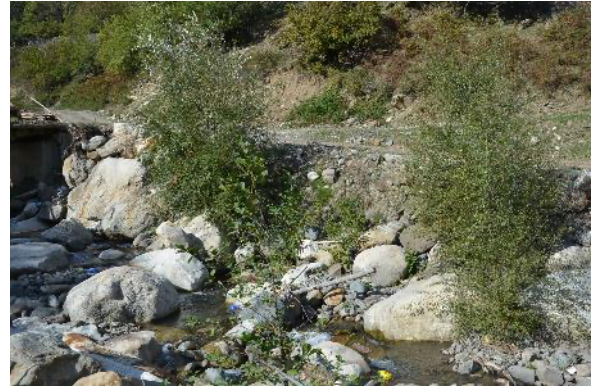
16. მდინარის კალაპოტში, მარცხენა ალუვიური ტერასის სანაპირო ზოლში ლოდებით მოწყობილია ეროზიის საწინააღმდეგო ნაპირდამცავი კედელი, რომლის ფარგლებში ფიქსირდება დაზიანებული კედლის ერთი უბანი - ლოდების წყობაში დარღვეულია მთლიანობა (X-270400, Y-4763918, L-3-4 მ, h-2 მ, სურ.49-50).

საჭიროდ მიგვაჩნია, ეროზიის საწინააღმდეგო დამცავი კედლის დაზიანებული უბნის დროული აღდგენა, რათა სანაპირო ზოლში არ განვითარდეს ეროზიული პროცესები, რამაც შესაძლოა გამოიწვევს სადერივაციო მილსადენის და მიმდებარე ტერასის მდგრადობის დარღვევა;

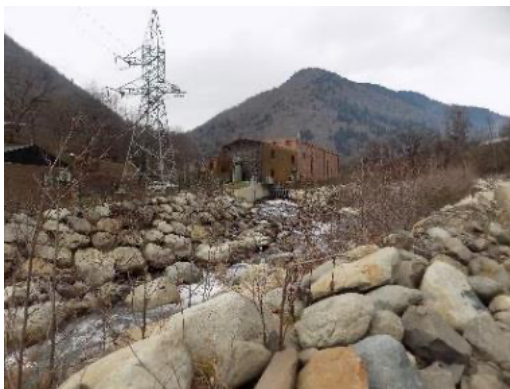
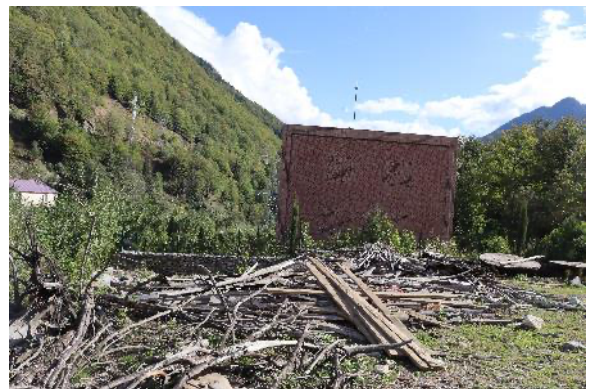
17. ლახამი ჰესი II საგენერატორთან (ჰესის შენობასთან: X-270470, Y-4763880; სურ.51-52), მდ. ლახამის კალაპოტის ფარგლებში - ორივე სანაპიროს გასწვრივ მოწყობილია ეროზიის საწინააღმდეგო კედლები, დიდი ზომის ლოდების წყობით, რაც უზრუნველყოფს სანაპირო ზოლის და შესაბამისად მიმდებარე ნაგებობების მდგრადობის შენარჩუნებას, რომლის ფარგლებში, სადერივაციო მილსადენი კალაპოტში ჩაღრმავებით კვეთს მდ. ლახამს და მარცხენა სანაპიროდან გადაინაცვლებს მარჯვენაზე - ჰესის შენობა II სიახლოვეს, მის ზედა ნაწილში.

წყალდიდობის პერიოდში, მდ. ლახამის კალაპოტში ღვარცოფული ნაკადის გავლის პირობებში, შესაძლებელია ჭარბი ნაკადი ვერ გაეტეოს კალაპოტში არსებული საავტომობილო ხიდის ქვეშ და მოხდეს ნაკადის ტერასებზე გადადინება, როგორც მარცხენაზე, ასევე მარჯვენაზე.

აღნიშნულის გათვალისწინებით, ჰესის შენობის მდგრადობის შენარჩუნების მიზნით, მის ზედა ნაწილში არსებულ ტერასაზე მოწყობილი გაბიონის ტიპის კედლის ზევით,

ადრე არსებული ტერასული საფეხურის ნიშნული, კაჭარ-კენჭნაროვანი გრუნტების ნაყართ აწეულია 1-1.2 მეტრით.

ასევე, ხიდის სიახლოვეს არსებული მარცხენა დაბალი ტერასა, საჭიროების (კატასტროფული ხარჯების) შემთხვევაში გამოყენებული იქნება ჭარბი წყლის ნაკადის გასატარებლად ხიდის ზედა ბიეფიდან ქვედა ბიეფის მიმართულებით, რომელიც იქვე ჩაეშვება მდ. ლახამის ძირითად კალაპოტში;

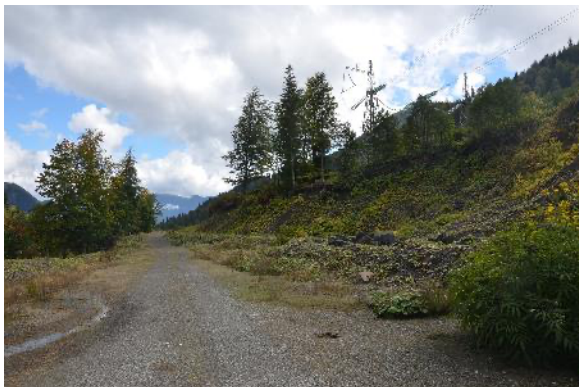
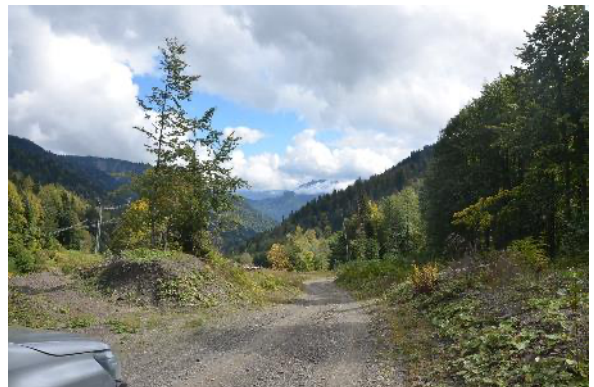
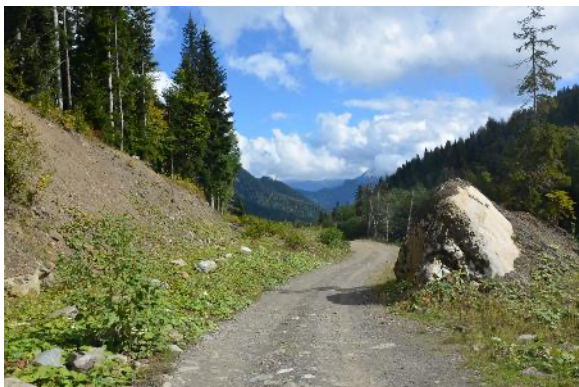
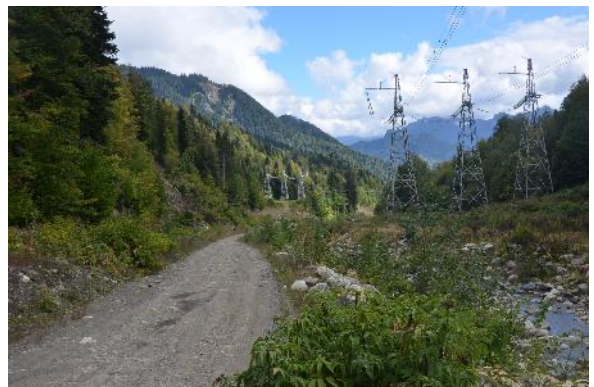
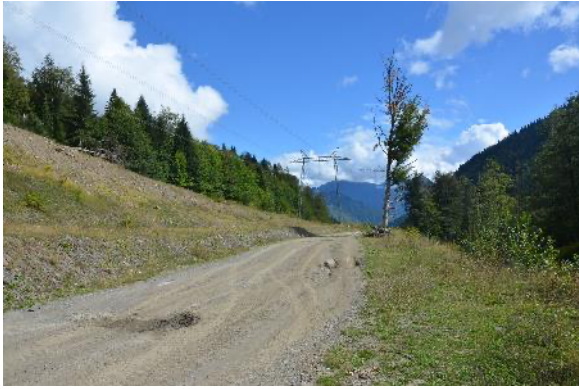
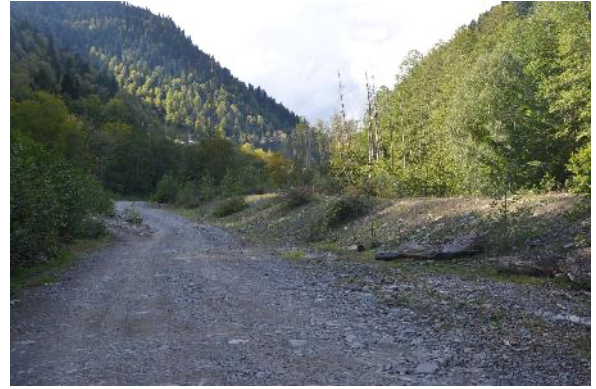
18. ორივე ჰიდროკვანძის სადერივაციო მილსადენების ტრასა განლაგებულია მდ. ლახამის სანაპირო ზოლის გასწვრივ მოწყობილ ტრანშეებში, როგორც მარჯვენა, ასევე მარცხენა ტერასებზე და კლდოვანი ფერდობების ძირებში (სურ.53-58).

მცირე მასშტაბის მეწყრული და კლდეზვავური პროცესებისგან სადერივაციო მილსადენების მდგრადობის შენარჩუნების მიზნით, ტრანშეები შევსებულია მოთხოვნების შესაბამისად შემკვრივებული თიხნაროვან-ლორღოვანი მასალით და მის უმეტეს ნაწილზე, ზემოდან მოწყობილია ბალასტის ბალიში, რომლის ზედაპირი გარკვეული ინტერვალებით მიტვირთულია დიდი ზომის ლოდებით.

სადერივაციო მილსადენების დერეფანი მდგრადია, რომელთა ფარგლებში საშიში გეოლოგიური პროცესები, რომლებიც საფრთხეს შეუქმნიდნენ ნაგებობის მდგრადობას, მოცემული ეტაპისთვის არ ფიქსირდება.
