შპს „ავსტრიან ჯორჯიან დეველოპმენტი“

მესტიის მუნიციპალიტეტში მდ. ლახამზე ოპერირებადი ჰესების
კასკადის (ლახამი 1 ჰესი, დადგმული სიმძლავრით 6,4 მგვტ და
ლახამი 2 ჰესი, დადგმული სიმძლავრით 9,5 მგვტ)
ჰიდრობიოლოგიურ-იქთიოლოგიური კვლევები

2025 წლის I კვარტლის დათევზიანების
ეფექტურობის მონიტორინგის ანგარიში

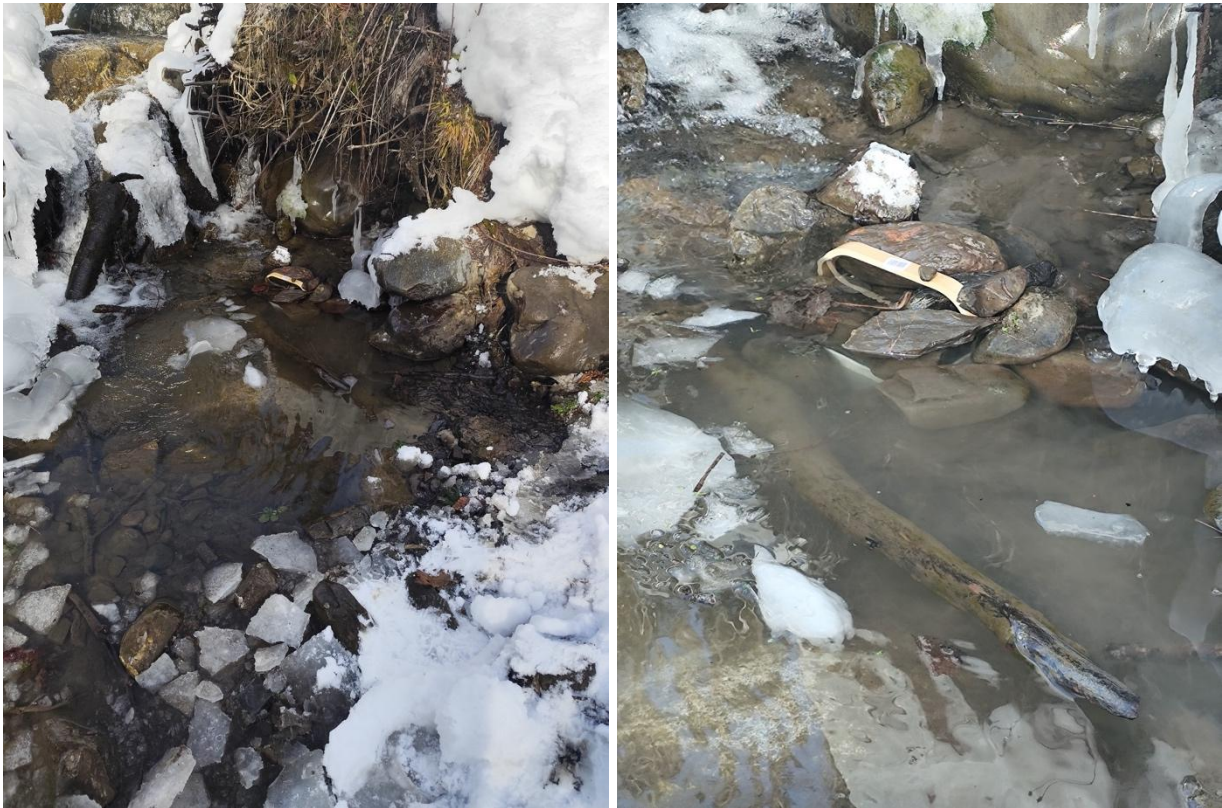
სურათები 4.1.1 და 4.1.2 2025 წლის იანვარში განხორციელებული დათევზიანების ღონისძიება

I კვარტალი - სსიპ „ველური ბუნების ეროვნული სააგენტო“-ს სპეციალისტების მიერ „ლახამი 1“ და „ლახამი 2“ ჰესების ზედა ბიეფები დათევზიანდა ნაკადულის კალმახის თვალეების სტადიაზე არსებული ქვირითით. ბიოლოგიური გარე-პირობების შესაბამისად, 2024 წელს ეროვნულ თევზსაშენში ქვირითობის პროცესი დაიწყო ჩვეულზე ადრე და ტემპერატურული პირობების გათვალისწინებით, თვალეების სტადიაზე მალევე გადავიდნენ ინდივიდები; შესაბამისად, მდინარეში ქვირითის განთავსების (დათევზიანება) ღონისძიება ჩატარდა 2025 წლის 29 იანვარს, მდინარის კალაპოტში მოეწყო დასათევზიანებელი ბუდეები, სადაც განთავსდა ვალდებულებით განსაზღვრული, 52000 ცალი თვალეების სტადიაზე არსებული ნაკადულის კალმახის ქვირითი. ბუდეები დაიფარა იმგვარად, რომ გამორიცხულიყო მტაცებლების მიერ ქვირითის დაზიანება; გარდა ამისა, უზრუნველყოფილი იქნა ჟანგბადით მდიდარი წყლის ნაკადის ქვებს შორის მუდმივად გადინება. ჩატარებული სამუშაოები წარმოდგენილია სურათებზე 4.1.1 და 4.1.2.

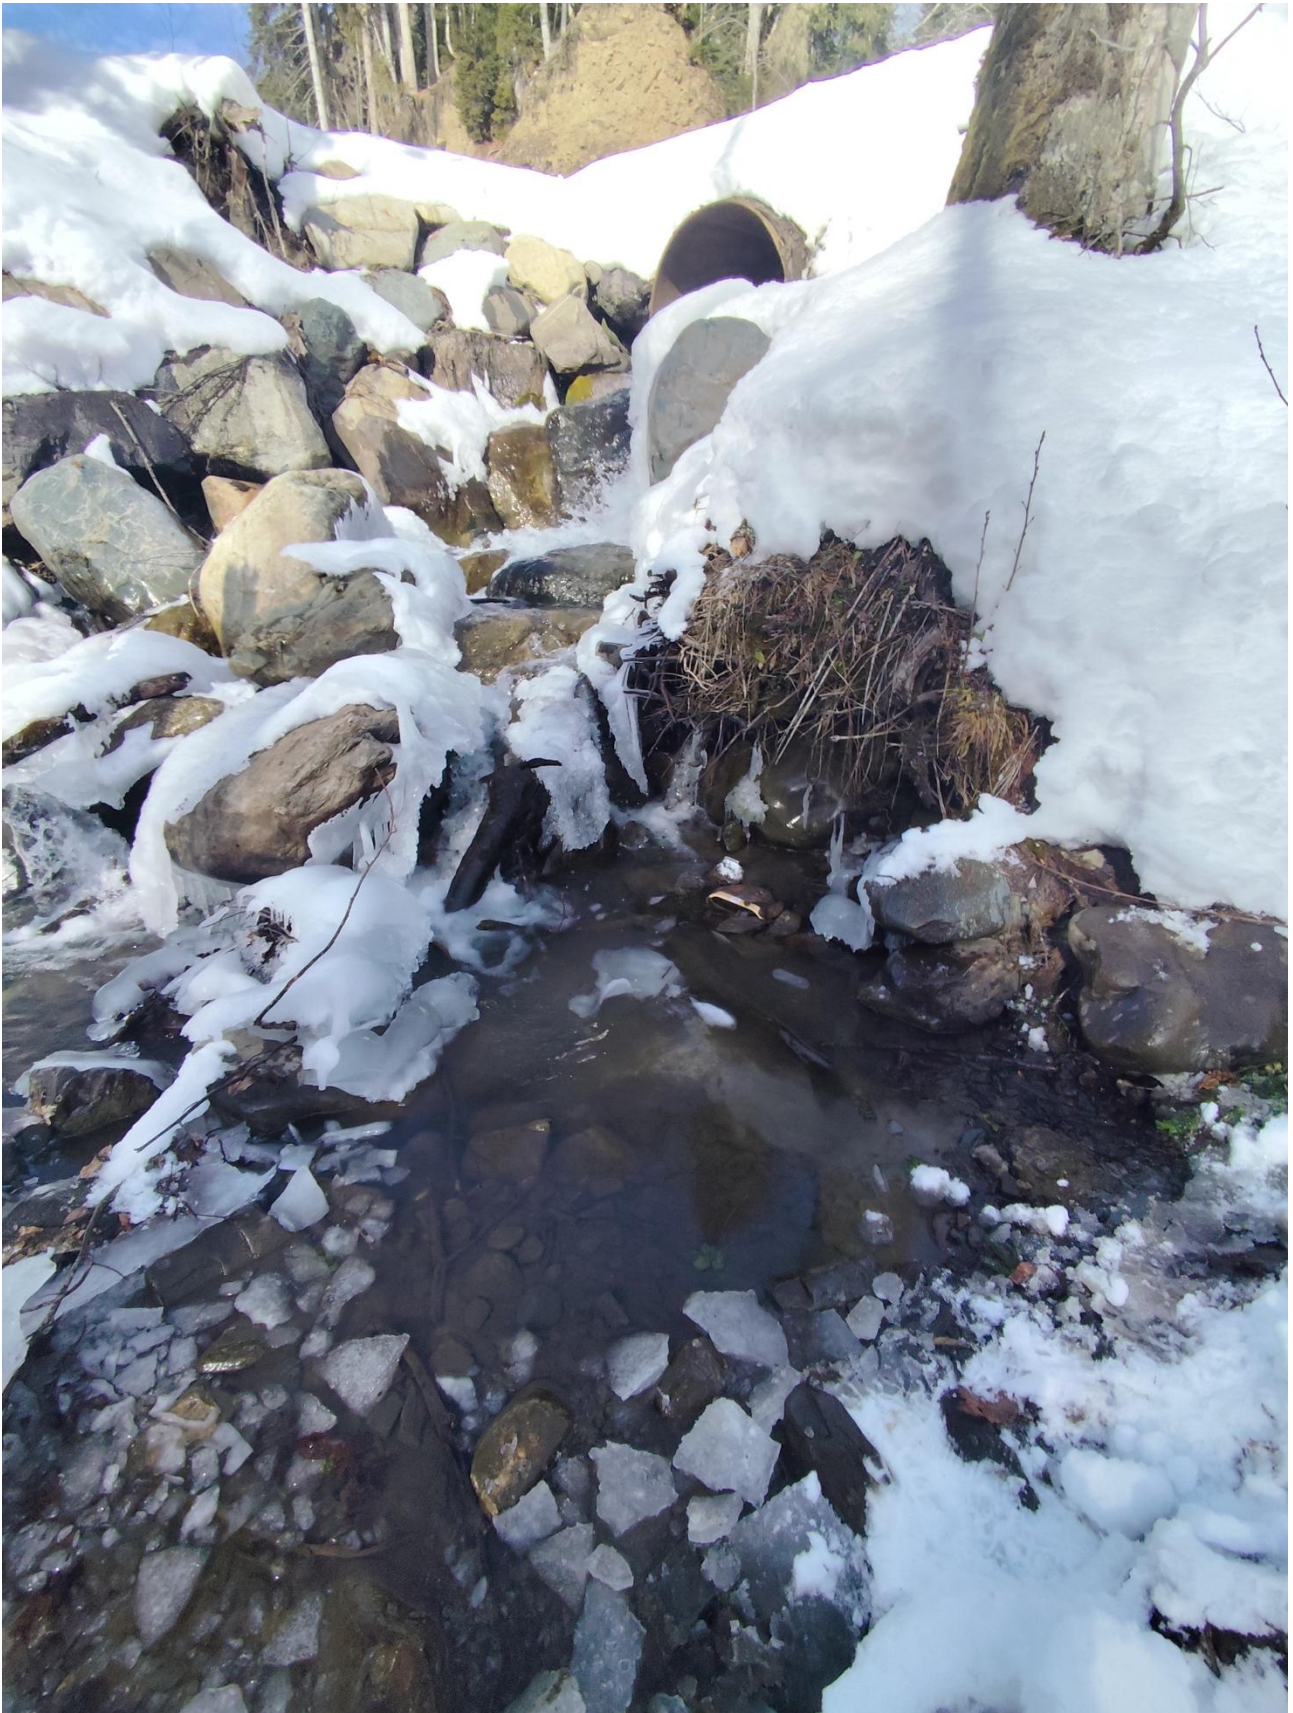
სურათი 4.1.3 2025 წლის თებერვალში მდინარის კალაპოტში განთავსებული ქვირითის ბუდე

წყლის ტემპერატურის და სხვადასხვა ფაქტორების გათვალისწინებით, პირველი კვლევითი სამუშაოები დაიგეგმა დათევზიანებიდან მე-15 დღეს; ანუ, 13 თებერვალს. პირველადი შეფასებით, ბუდის მთლიანობა დარღვეული არ იყო (იხ. სურ. 4.1.3), რაც აღწარმოებისთვის მნიშვნელოვან ფაქტორს წარმოადგენს.

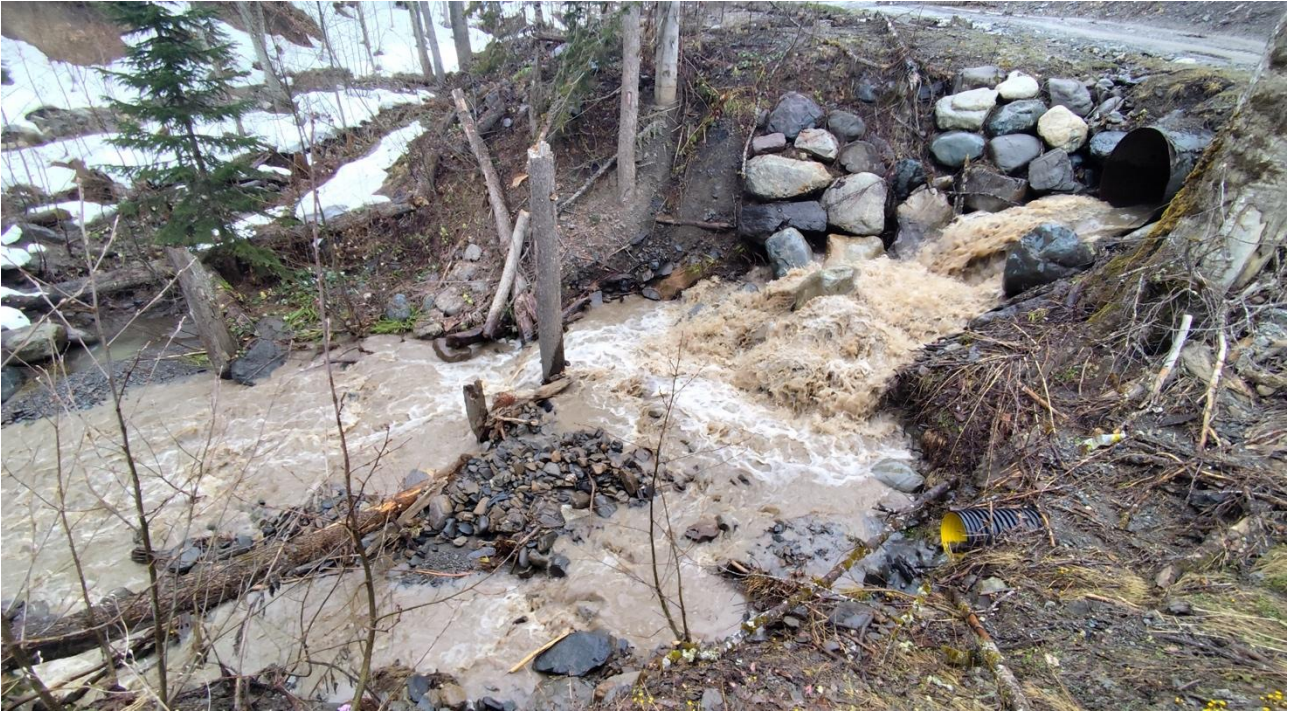
სურათი 4.1.4 2025 წლის 29 მარტის კვლევისას არსებული ფონური მდგომარეობა

კვლევის პერიოდში (2025.03.29) დათევზიანებულ ლოკაციაზე მომატებული და მნიშვნელოვნად ამღვრეული იყო წყლის ნაკადი. რაც განპირობებული იყო წვიმის შედეგად თოვლის დნობის ინტენსიური, ბუნებრივი პროცესებით (იხ. სურ. 4.1.4). არსებული ფონური მდგომარეობის გათვალისწინებით, გართულებული იყო ბუდის მიძიება (იხ. სურ. 4.1.5); თუმცა, ვინაიდან დათევზიანების პროცესში კარგად იქნა კალაპოტში ჩამაგრებული, საბოლოოდ მოხერხდა მისი მოძიება.

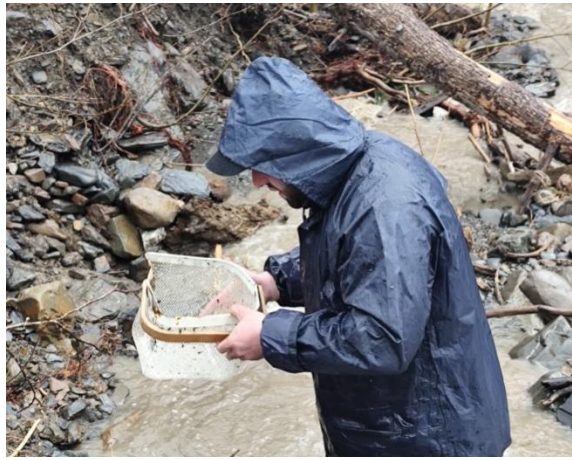
სურათი 4.1.7 2025 წლის 29 მარტის კვლევისას მოპოვებული ქვირითის ბუდე

ბუდის გახსნის შედეგად დადგინდა, რომ განვითარების პროცესი ეფექტურად წარიმართა, მეტალის კონსტრუქციის ბუდე მწყალმოვარდნისას დაიცვა ინდივიდები დაზიანებისგან, ხოლო ქვირითის განვითარების პროცესი დადებითად წარიმართა. კალათში არსებული გაუნაყოფიერებელი ქვირითის რაოდენობა 6 ცალს შეადგენდა, კალათში აქა-იქ ასევე შეინიშნებოდა ინდივიდების გამოჩეკვის შედეგად არსებული წარმოქმნილი ქვირითის გარსები.

4.1.7 ფოტოზე ჩანს, რომ ბუდის ნაწილი დეფორმირებულია წყალმოვარდნის შედეგად; თუმცა კონსტრუქციის დაზიანება არანაირ გავლენად იწვევს ინდივიდების დახოცვის მხრივ.

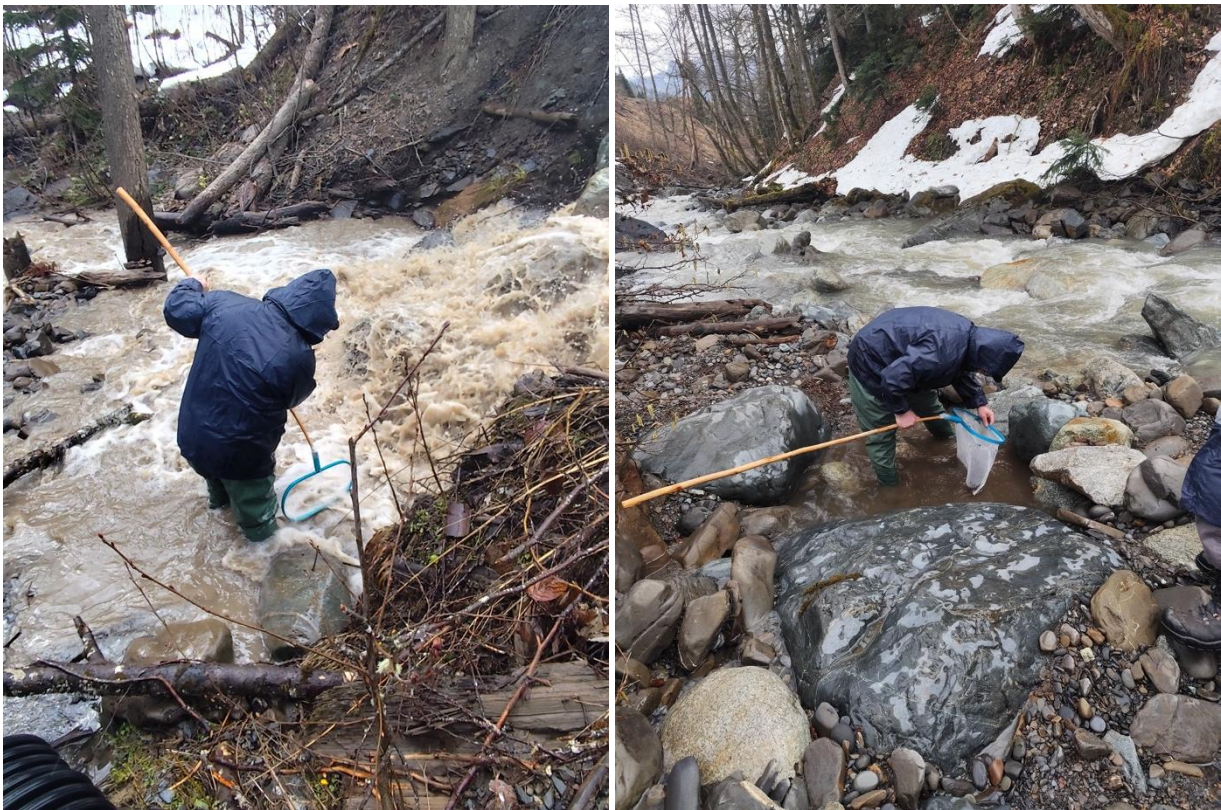
სურათი 4.1.9 და 4.1.10 2025.03.29, ლიფსიტების ძიების პროცესი ჩოგანბადით

ლიფსიტების კვლევა - 2025 წელს ქვირითობის პროცესი ჩვეულზე ადრე წარიმართა, გარდა ამისა, ქვირითის ინკუბაციის პერიოდში არსებული წყლის შედარებით მაღალი ტემპერატურის გამო დაჩქარდა გავითარების პროცესი. აღნიშნული გარემოების გამო, კვლევის პერიოდში მოსალოდნელი იყო ლიფსიტის სტადიაზე არსებული ინდივიდები. ზოგადად, ბიოლოგიური თავისებურებების გათვალისწინებით, მათი მოპოვება მოსალოდნელი იყო დათევზიანებულ შენაკადში, მთელ სიგრძეზე, ქვების გადაადგილების შედეგად. თუმცა, მნიშვნელოვნად მომატებული წყლის დონისა და სიმღვრივის გამო, გართულდა მოპოვების პროცესი. არსებული მდგომარეობით, ინდივიდების ძიება დაიგეგმა ნაკლებად მღვრიე მონაკვეთებში არსებულ აუზებში, ქვების ქვეშ. ინდივიდების დაფიქსირების მიზნით, გამოყენებული იქნა ჩოგანბადე და წყალქვეშა ვიდეო კამერა.

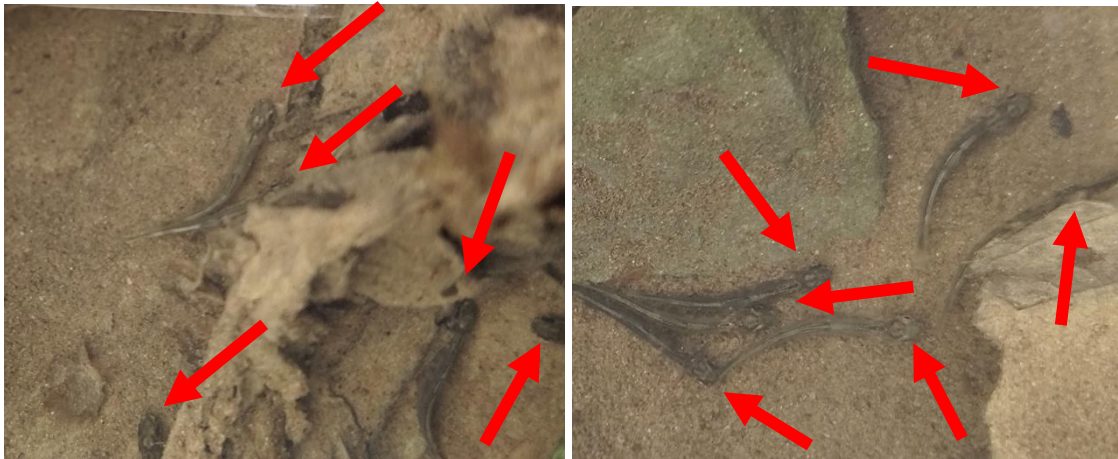
სურათი 4.1.13 და 4.1.14 2025.03.29, მოპოვებული ლიფსიტები

ძიების შედეგად, გამოვლინდა 12 ცალი ლიფსიტი. როგორც აღინიშნა, წყალმოვადნის შედეგად ინდივიდები იშლებიან მდინარის დინების მიმართულებით, სხვადასხვა ლოკაციებზე არსებულ ჰაბიტატებში. შესაბამისად, მათი მოპოვება საკმაოდ დიდ სირთულეს წარმოადგენდა და მიღებული შედეგი შესაძლოა დამაკმაყოფილებლად იქნეს მიჩნეული. ინდივიდების გავითარების შესახებ, მეტი ინფორმაციის მოპოვება შესაძლებელი იქნება მომდევნო კვარტლების მონიტორინგით, თევზჭერის შედეგად მოღებულ შედეგების ანალიზის საფუძველზე.
