მდ. ლახამის ხეობაში არსებული ლახამი ჰესი I და II ნაგებობათა განთავსების
სივრცეში განვითარებული გეოდინამიკური პროცესების ინსპექტირება

ტექნიკური ანგარიში

თბილისი 2025

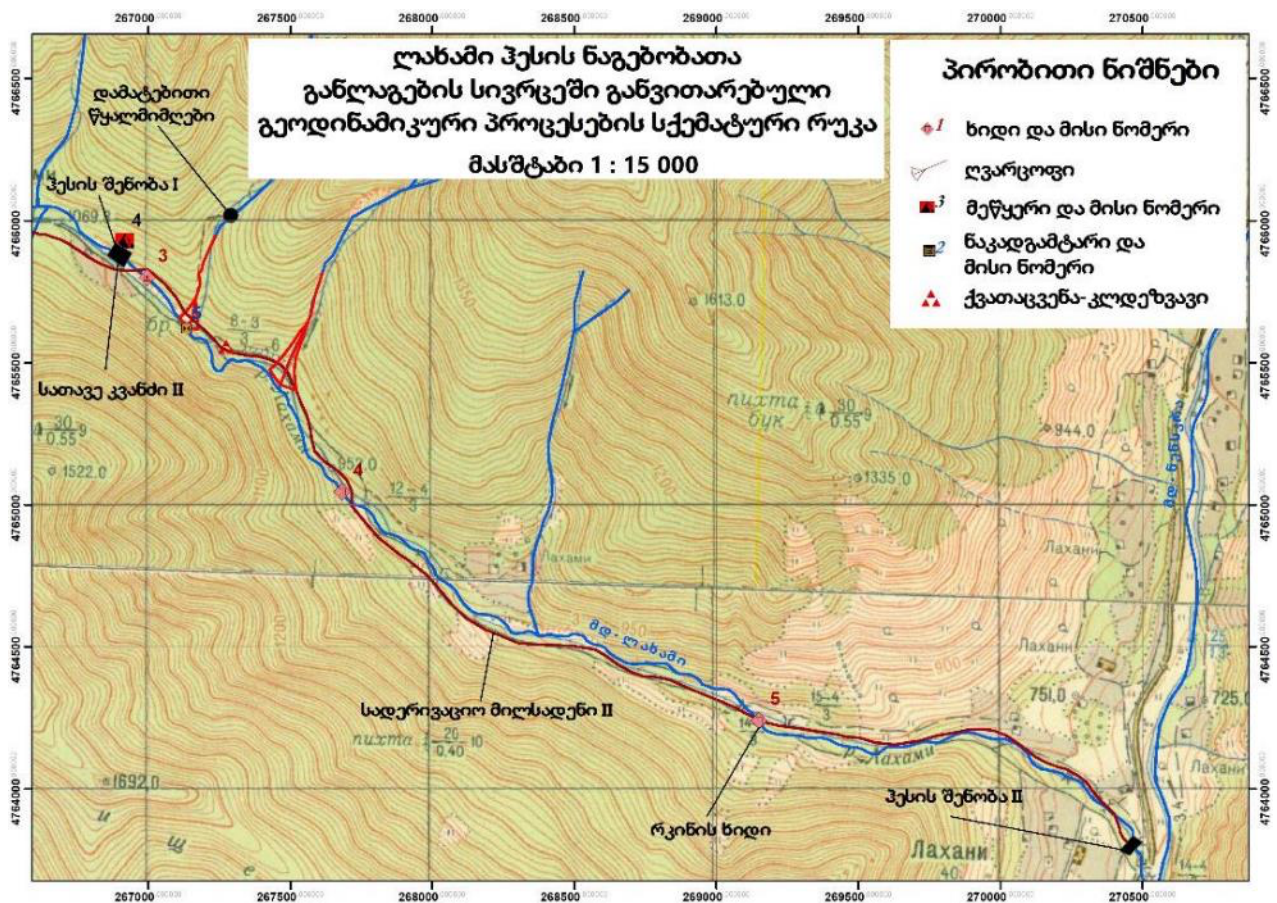
10. მდ. ლახამის მარცხენა შენაკადზე დამატებითი წყალმიმღები (X-267179, Y-4765825; სურ.36) მოწყობილია ლახამი ჰესი II სიმძლავრის გაზრდის მიზნით. აღნიშნული

შენაკადი ხასიათდება ღვარცოფული ბუნებით, რამაც შესაძლოა გამოიწვიოს მცირე წყალმიმღების მყარი მასალით გადაფარვა, თუმცა ნაგებობის კონსტრუქციიდან გამომდინარე, მისი მდგრადობის დარღვევა პრაქტიკულად შეუძლებელია.
